REQUISITI ACUSTICI PASSIVI: ANALISI TEORICA E SPERIMENTALE DELLE PRESTAZIONI DI 4 DIFFERENTI MATERIALI RESILIENTI PER LA RIDUZIONE DEL RUMORE DA CALPESTIO.

Alberto Piffer (1), Elena Resenterra (2)

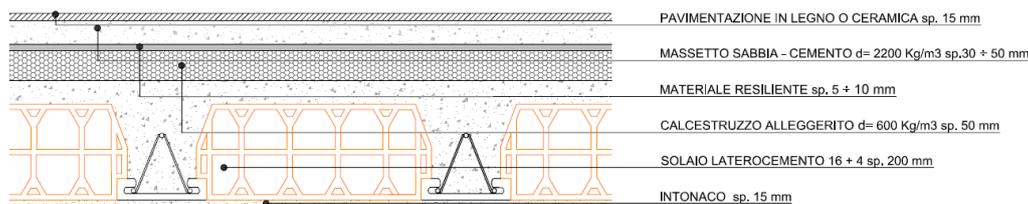
Figura 1 – Stratigrafia del solaio

Il solaio è del tipo a pignatte 16+4 intonacato all’intradosso con 1,5 cm di intonaco. Nella figura 1 si riporta la stratigrafia tipo delle quattro zone interessate. Occorre precisare che per problemi legati all’altezza dei locali, è stato necessario ridurre al minimo gli spessori dei vari strati.

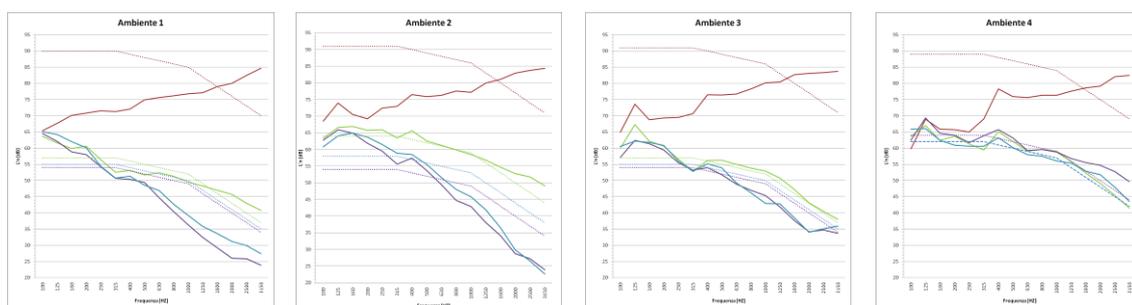
Figura 2 – Grafici relativi all'andamento di L'_{nw} nelle 4 condizioni relativamente ai 4 ambienti

Ambiente	<u>A – grezzo</u>	<u>B – massetto</u>	<u>C – pavimento</u>	<u>D – battiscopa</u>
1	88	55	52	53
2	89	62	55	56
3	89	55	52	53
4*	87	60	62	59

* Nell'ambiente 4 (bagno) la prova C è stata effettuata una volta posati tutti i rivestimenti ceramici (pavimento e pareti). La prova D è stata eseguita a distanza di qualche mese, dopo la posa di un breve tratto di battiscopa ceramico. La diminuzione dell'indice L'_{nw} tra la fase C e D è probabilmente dovuta alla fessurazione dello stucco al perimetro del piatto doccia verificatasi dopo il primo periodo di utilizzo del locale.
